Roncsolásmentes anyagvizsgálat neutronokkal

Az Energiatudományi Kutatóközpont munkatársai egy alumíniumból készült alkatrész anyaghibáit tárták fel neutrontomográfias képalkotó eljárással. A Mirrotron Kft. megrendelésére született roncsolásmentes vizsgálat során elektromos autó áramellátó rendszerének egyik elemét nézték meg.

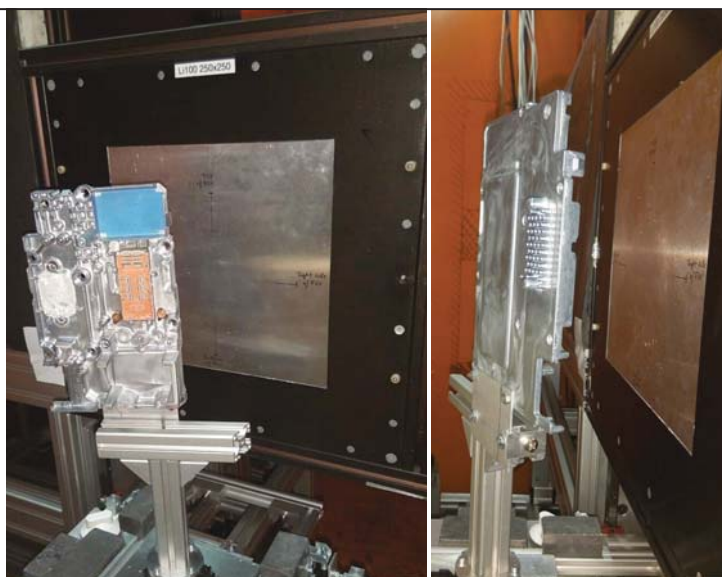
Egy komplex alumíniumöntvény neutrontomográfias vizsgálatra előkészítve a Budapesti Neutron Centrum RAD mérőhelyén

például a paksi 1300 megawattalhoz képest), viszont a kompakt aktív zónájának köszönhetően nagyon nagy sűrűségű neutronnyalábokat lehet belőle kivezetni. Egy ilyen neutronnyalábon üzemelő képalkotó berendezés biztosította a fent említett autóiipari alkatrészek vizsgálatához szükséges kísérleti körülményeket. Az egyik esetben az anyagszerkezeti vizsgálatok során a kutatók alumíniumból készült, szabálytalan formájú, domborulatokat és homorulatokat, valamint furatokat egyaránt tartalmazó, mintegy 15-20 centiméter kiterjedésű és 1-2 centiméter vastag darab központi részére koncentráltak.

„A megrendelő által a fedélalkatrész egy részén megjelölt tartományban levő hibahelyeket vizsgáltuk. A neutronnyalábbal történő átvilágítás során a tomográfias képalkotás és kiértékelés eredményei azt mutatták, hogy az alumíniumfedélen számos öntési hibahely található. A mérendő tárgy nagysága és a megkívánt térbeli felbontás miatt a tárgy esetében a tomográfias képalkotást csak két részletben végezhattük el: a fedél jobb és bal részéről egymás-

sal átfedő képek készültek. A mérést digitális képalkotással végeztük, melynek során a mérendő tárgy egyes nézetéről 1126 felvétel, 16 bit szűrkeérték felbontású kép készült, továbbá a gyengítetlen neutronnyalábról, valamint a kamera sötétáramáról is 10-10 darab spektrumot vettünk fel, ez utóbbiakra a hasznos jeleknek a háttérzajból való minél tisztább kinyerésére volt szükség” – nyilatkozta magazinunknak Szentmiklósi László laborvezető.
